CONDITION BASE MAINTENANCE C.B.M

CASO HISTORICO # HIS-MCE-002

CASO: Desbalance Resistivo Anormal

TAG Maquina: C2-HEM-26201C

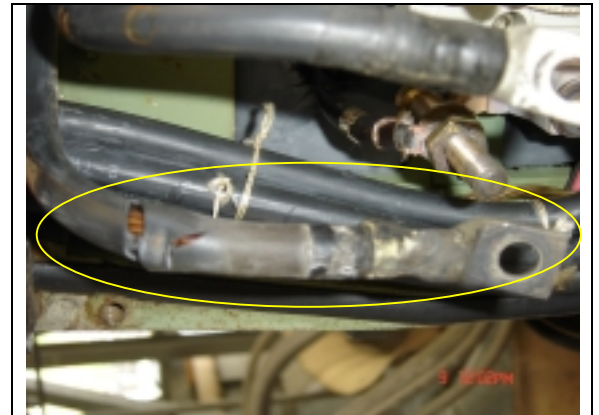
- Durante la prueba estándar se presenta valor de desbalance resistivo de 7.55%, este valore es considerado severo de acuerdo a la norma IEE 43-9.3, siendo el valor normal de trabajo inferior al 2% en equipos similares. Esta condición de permanecer en el motor generaría falla catastrófica del mismo por deterioro del aislamiento por sobrecalentamiento.

Se encontró línea L3 de alimentación con deterioro del aislamiento por el sobrecalentamiento [ver figura 1](#). Del mismo modo se encontró calcinada la punta de la línea que se dirige hacia el motor y el cerámico de la bornera cristalizado y partido.

Fig 1 Falla Aislante Línea de Alimentación

Se realizó limpieza de terminales, se aplicó aislamiento a la línea L3 con scott 33, se cambio bornera y se tomo prueba en terminales del motor obteniéndose un desbalance resistivo de 0.81%, el cual es considerado bueno de acuerdo a la norma.

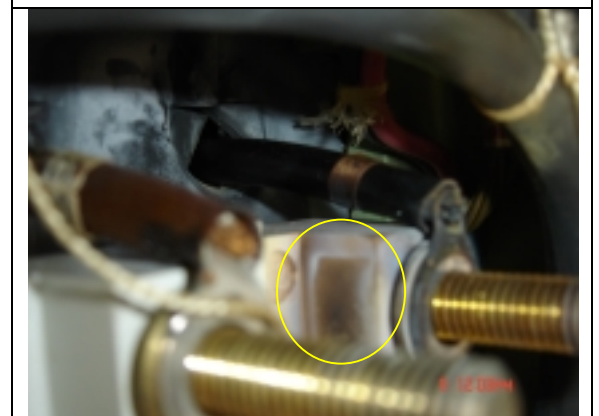
Fig 3 Deterioro Cerámico de la Bornera
